出典：土器川直轄河川改修事業 事業再評価資料(令和2年11月)

みなさんは「土器川」といえる何を思い浮かべますか？河川数でのサッカーや野球、犬の散歩、または毎年10月の田潮八幡宮例大祭「水浴び神輿」でしょうか。これは神輿を担いだ男衆が土器川に入るもので、五穀豊穡を願うお祭りといわれます。

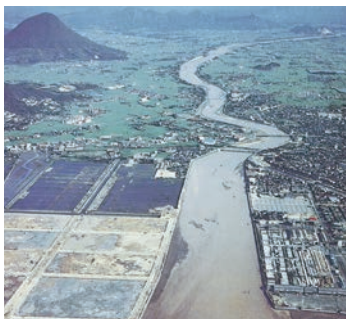
垂水橋から上流の様子

昭和50年の台風6号は、9月23日未明に四国東部に上陸した雨台風。各地に甚大な被害をもたらし、香川県下でも1700世帯が浸水、被害総額は93億円となった。写真は河口付近まで泥水が押し寄せている状況と、垂水橋から上流の写真の様子より、いったん荒れ狂った土器川の怖さの片鱗がうかがえる
